測試報告

號碼：CY/2013/C1896

送樣廠商：奇佳興業有限公司
樣品名稱：PP塑膠瓶
樣品材質：聚丙烯
生產或供應廠商：台塑企業
原產國：台灣
收件日期：2013/12/24
測試期間：2013/12/24 TO 2014/01/03

測試部位 No.1 : 半透明塑膠瓶 (470cc)

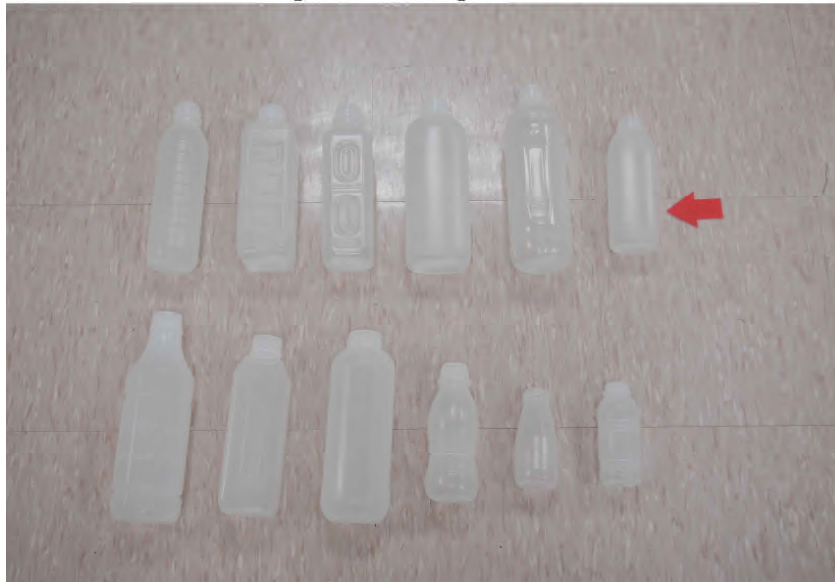
CY/2013/C1896

* 照片中如有箭頭標示，則表示為實際檢測之樣品/部位。 *
